PROJEKT BUDOWLANY
REMONTU STROPU DREWNIANEGO
W BUDYNKU MIESZKALNO-UŻYTKOWYM
przy ul. Ogrodowej 38 w Kowarach
na działce nr 312/1, Kowary 1

Temat: **Remont stropu drewnianego.**

OPIS TECHNICZNY DO PROJEKTU BUDOWLANEGO

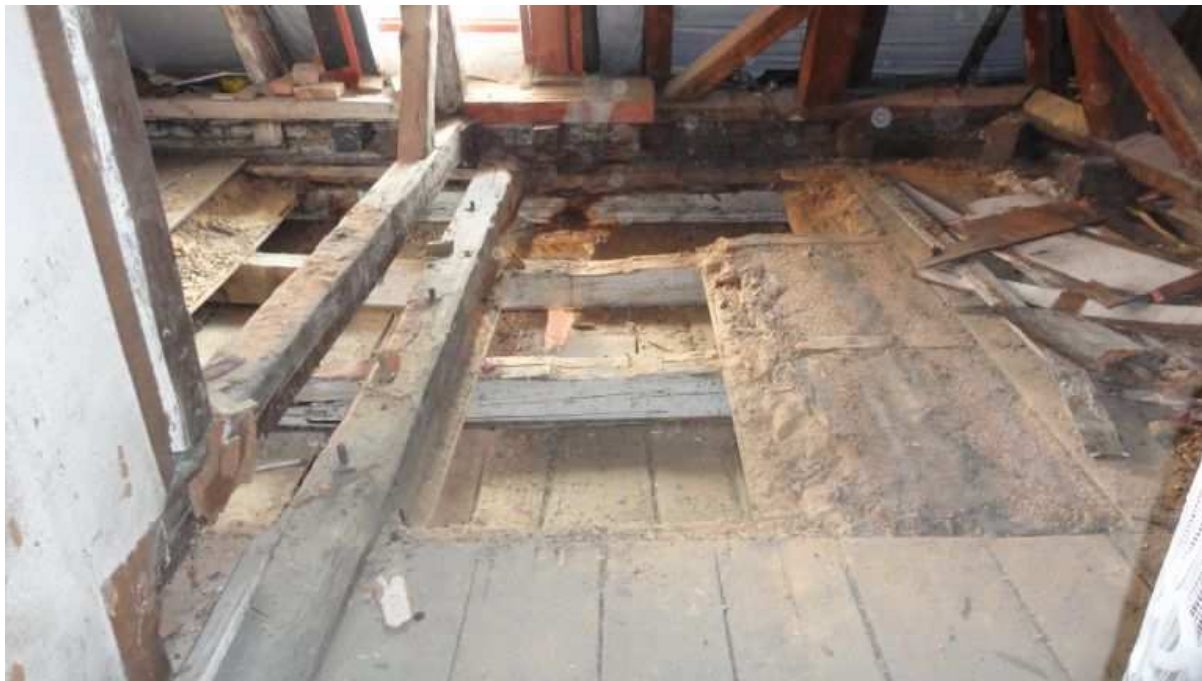
Odkrywka stropu – widok ogólny, widoczne belki 1 i 2, Murłaty M1 i M2, Podciąg 22*27 cm oraz pas dolny więzara dachowego. Po prawej stronie widoczna zachowana polepa gliniana pod deskami podłogowymi.

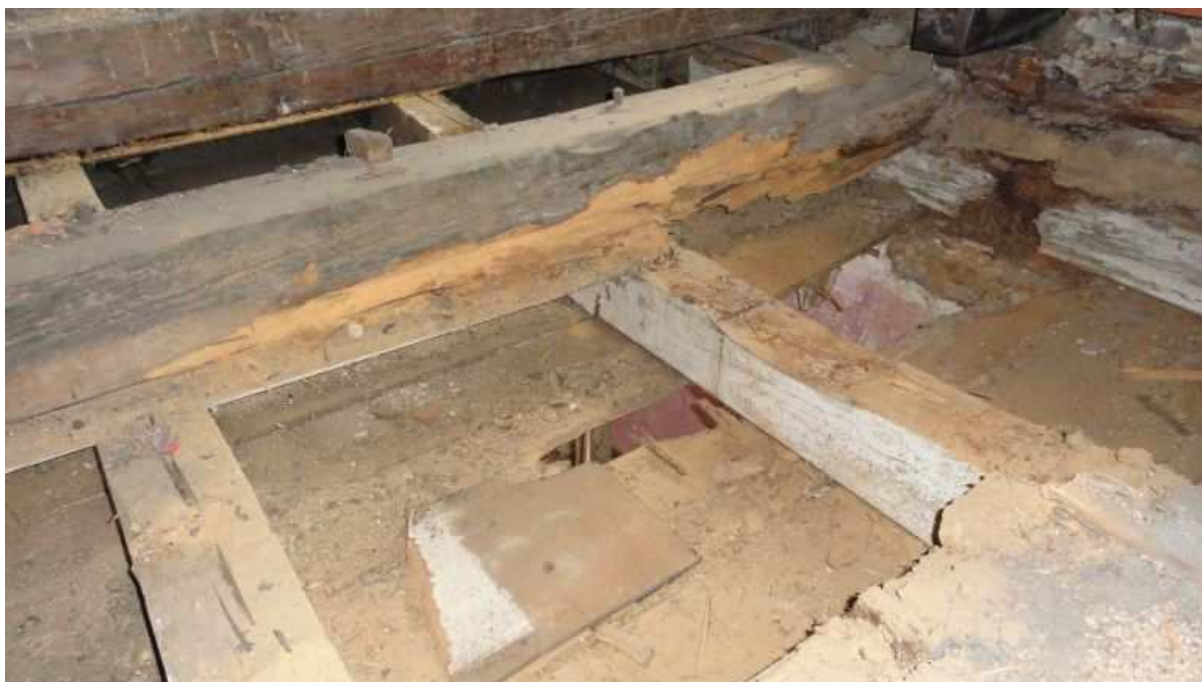
Zniszczenia spowodowane są długotrwałym zawilgoceniem murłat i podciagu spowodowanym nieszczelnością pokrycia dachu i / lub okna.

Odkrywka – widoczny podciąg 22*27 cm, zmurszały na odcinku od ściany do belki nr 2.
Widoczne zmurszałe murłaty M1 i M2.

Wyciąć uszkodzoną – zmurszałą część podciągu, w polu pomiędzy belką nr 1 i nr 2 - ok. 2,20 m licząc od miejsca podparcia,. Powierzchniowe uszkodzenia końca podciągu (po

odcięciu uszkodzonej części), należy ociosać. Podciąg zaimpregnować dwukrotnie, środkami grzybobójczymi.

Zamontować dwie nakładki, o wymiarach 11*27 cm, z drewna bez widocznych wad, t.j. pęknięć, rozwarstwień, skręcenia słoików itp. Nakładki zaimpregnować. Długość styku nakładek ze wzmacnianym podciągami – 1,0 m. Połączenie – nakładki przykręcić z boków do podciągu wkrętami średnicy 8 mm, dłg 200 mm, z łbem sześciokątnym – połączenie montażowe.

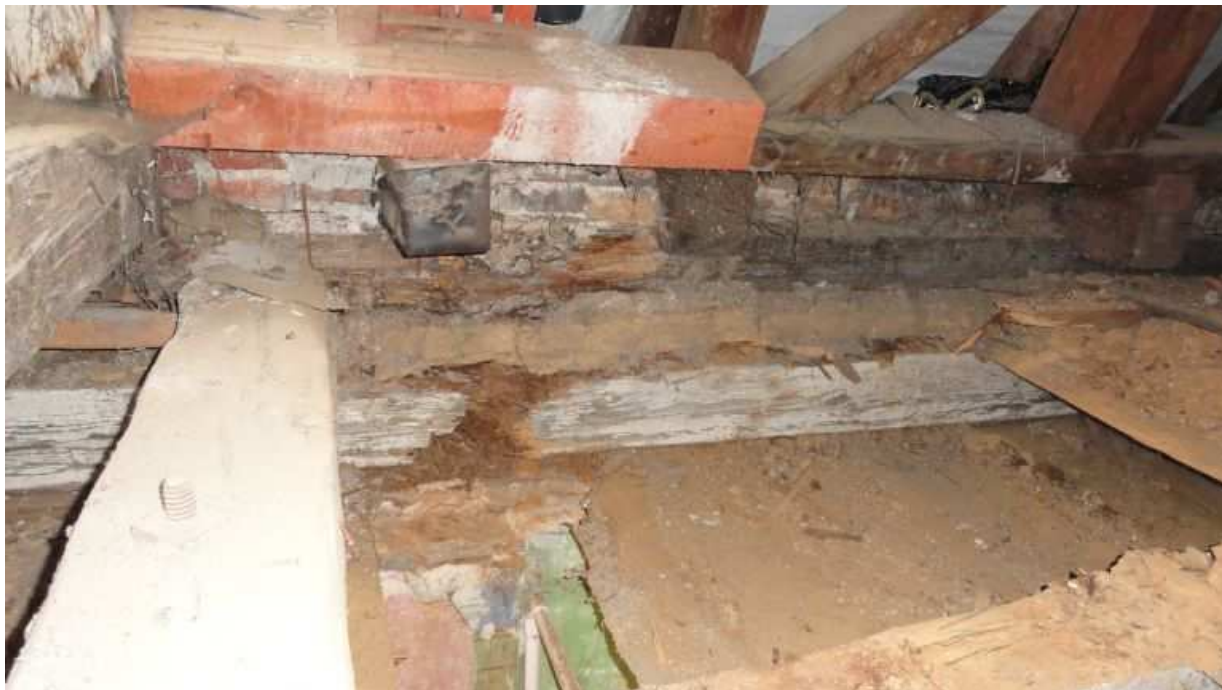
Zbliżenie – Zmurszałe murłaty M1 i M2

Usunąć uszkodzone fragmenty murłat M1 i M2.

Wyciąć uszkodzony odcinek murłaty M1 – długość uszkodzonego odcinka ok. 1,2 m.

W miejsce usuniętego, zmurszałego fragmentu murłaty M1, wstawić odcinek o przekroju 15*22 cm, takim jak istniejąca murłata. Połączenie wykonać na zakładkę, długość zakładki 15 cm, wysokość zakładki równa połowie wysokości murłaty. Wstawiony element połączyć z istniejącym pionowymi wkrętami średnicy 8 mm, z łbem sześciokątnym, wkręconymi od

góry, po 1 szt. na każde połączenie (t.j. razem 2 szt.) oraz dodatkowo na jednostronne nakładki z blachy grubości 4 mm, przykręconej do drewna wkrętami. Pomiędzy wstawionym elementem drewnianym a murem ułożyć izolację z papy.

Wymianę uszkodzonego odcinka murłaty M2 wykonać j.w.

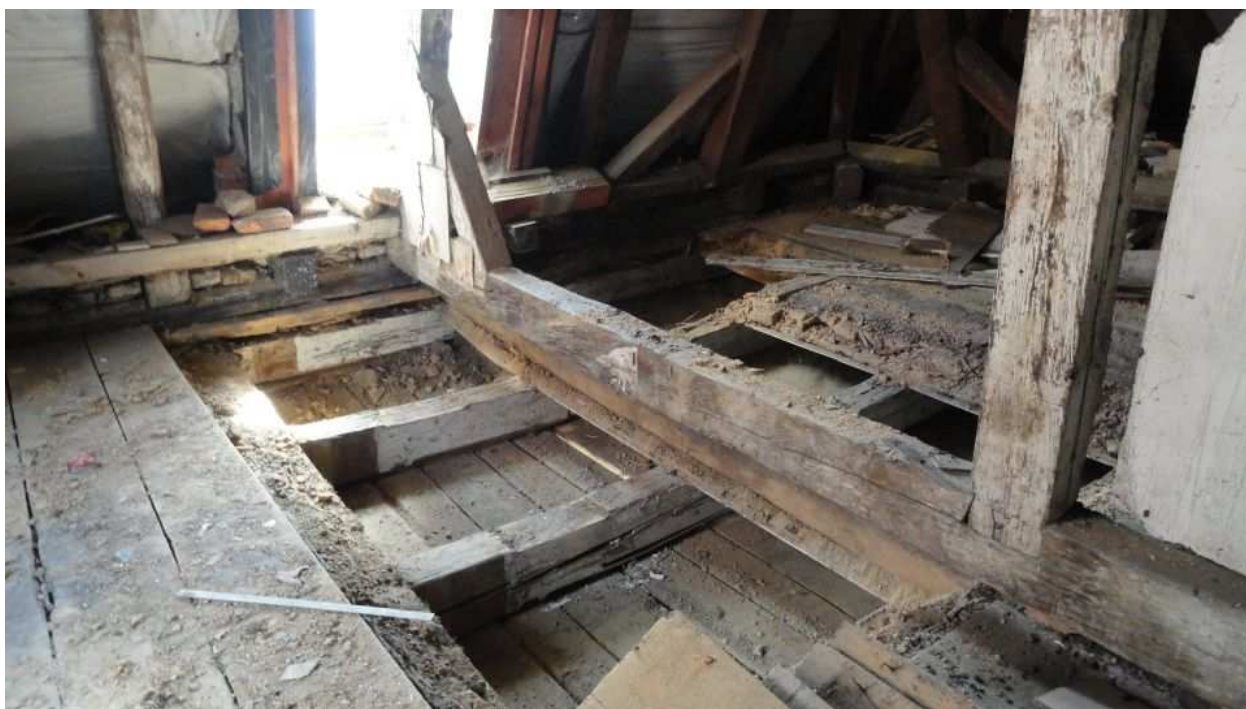
Odkrywką stropu – widoczny pas dolny więzara dachowego oraz belki stropowe.
Widoczne pęknięcia podłużne belki 2. W głębi widoczne warstwy stropu (polepa)

Belki stropowe nr 1 i 2 wymagają wzmocnienia w środku rozpiętości. Wzmocnienie należy wykonać poprzez zamontowanie obustronnych nakładek drewnianych, o wymiarach 9*24 cm, skręconych z belkami śrubami M12, z podkładcami 50*50 mm, z blachy grubości 5 mm. Długość nakładek 160 cm. Każdą parę nakładek skręcić z belką 6 śrubami, zamontowanymi mijankowo, w odstępach ok. 28 – 30 cm. Nakładki zamontować symetrycznie względem miejsca podwieszenia belek do podciągu.

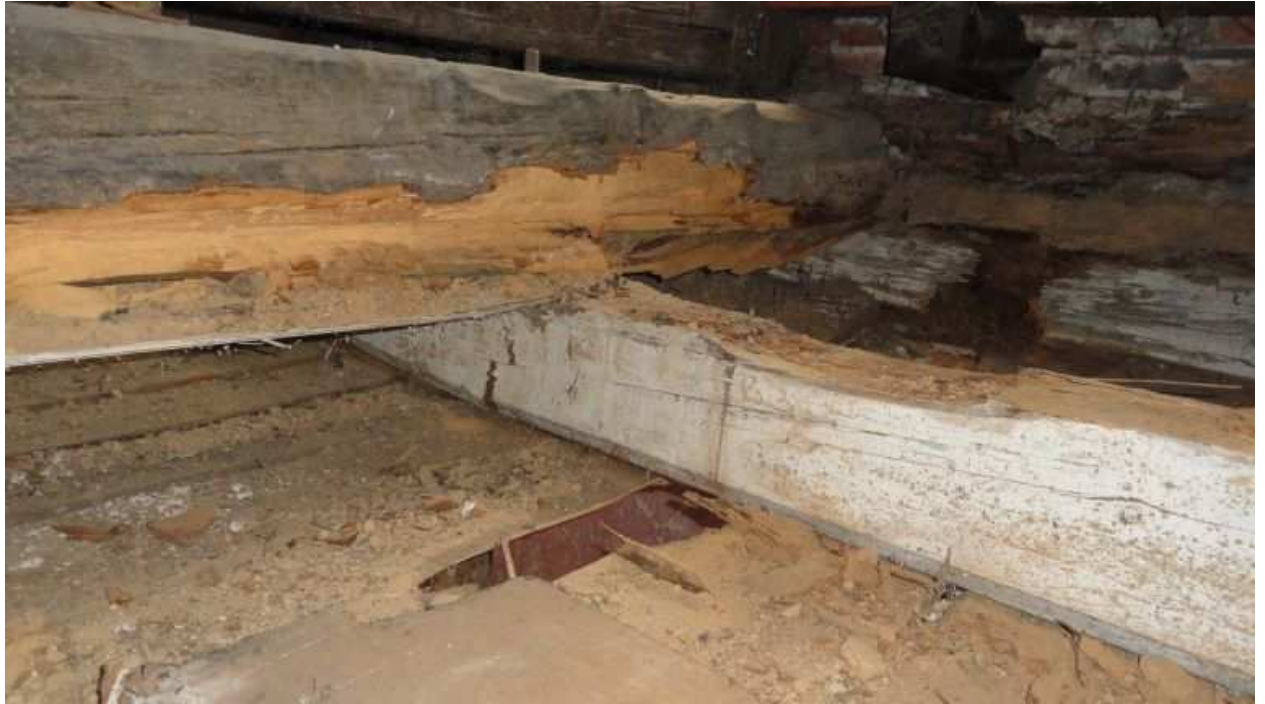
Pęknięcie belki nr 1, w miejscu podwieszenia do podciągu

Podwieszenie należy wykonać bez przewiercania elementów drewnianych. Sposób podwieszenia pokazano na rysunku nr 4.
